Erdbebenertüchtigung Altes Schulhaus Igis

Vortrag Fachtagung der Basler Erdbebenkurse, 12.09.2019

Donat Deplazes, dipl. Ing. ETH, Deplazes & Partner, Ingenieurunternehmung SIA

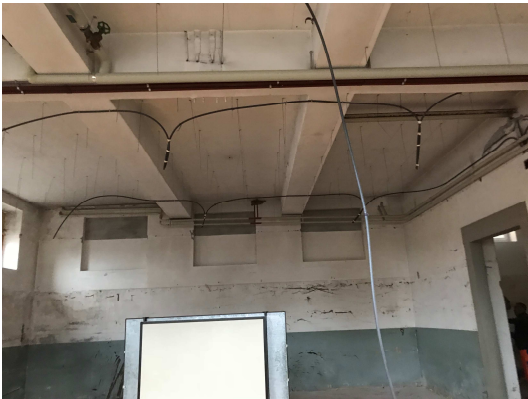
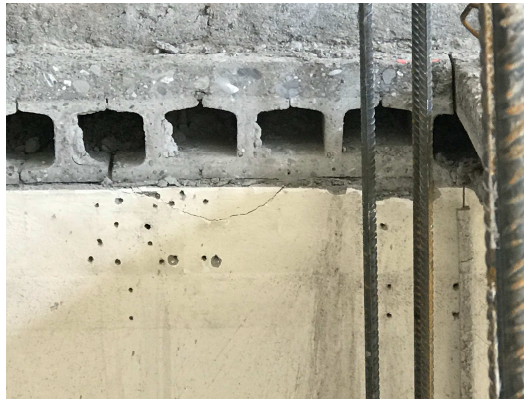
UG: Umfassungswände Bruchsteinmauerwerk mit Stampfbeton,
Decke Ortsbetonunterzug mit vorgefertigten Betonelementen

EG – 2.OG: Wände Ortsbetonscheibe, sonst Backsteinwände.

Decke: Stahlträger mit Balkenlage in Schulzimmern, Ortsbeton Korridor, Treppenhaus

DG: Holzbalkenlage und Holzkonstruktion

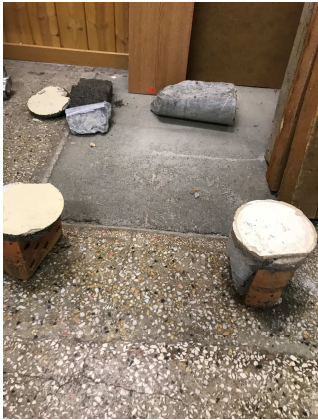
Kernbohrungen
Bruchsteinmauerwerk,
Backsteinmauerwerk

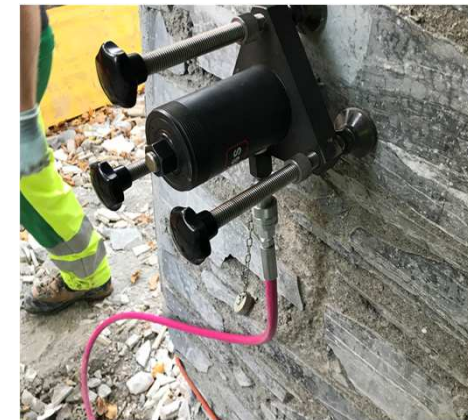
Ausziehversuche Bruchstein-
mauerwerk versagen heraus-
ziehen der Ankerstange bei
36kN, d=12mm
Backsteinmauerwerk geringe
Aussagekraft, Versagen bei
ca. 30kN, d=12mm

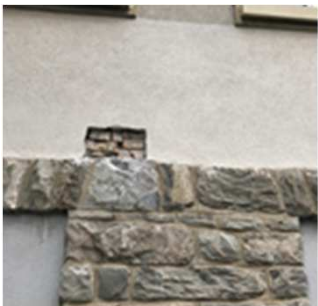
Übergang
Bruchstein-,
Backsteinwand

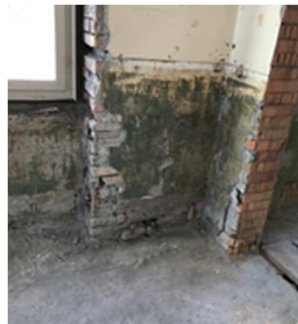
EG bauliche Eingriffe
geschwächte
Querschnitte

EG - 2.OG Anschluss
zu Aussenwand nur
3-4 Steine im
Verband gemauert

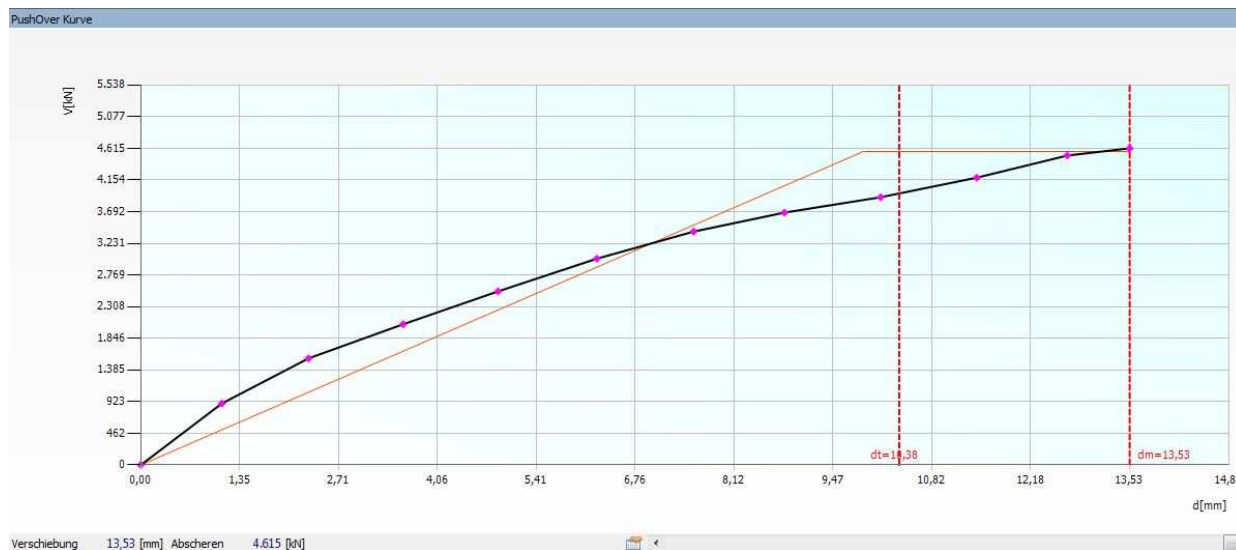
- verformungsbasierte Methode angewendet
- Verformungsfähigkeit schwierig nachzuweisen einfacher mit Scheibenmodell als mit Unterzugsystem
- Tragwerksmodell:
Massive Wandscheiben in Längs- und Querrichtung
60cm starke Bruchsteinmauerwerk im UG, 55cm Backsteinwände
biege- und schubweiche Decken
- Verformungsvermögen
massgebende in Längsrichtung, $d_m=13.5\text{mm}$, $d_t=10.4\text{mm}$
in Querrichtung kritischer beurteilt als Modell aufgrund wenig durchlaufender Querwände grosse d_m und sehr kleine d_t kritischer beurteilt als Zahlenwerte

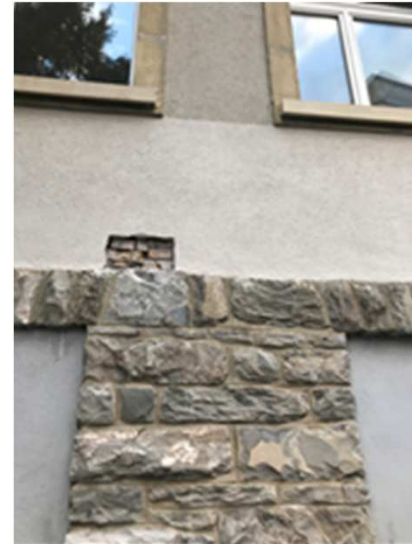
Krafteinleitung der Stahlträger exzentrisch auf Mauerwerkspfeiler,

Fallen aus der Ebene, falls: nicht gehalten, keine zentrische Krafteinleitung

Pfeiler in Fassade
Ungenügend gehalten

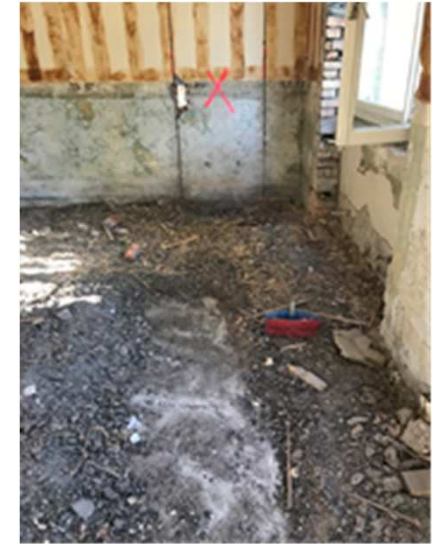
Schwächung durch zusätzliche Öffnungen,
Längswand ungenügend gehalten

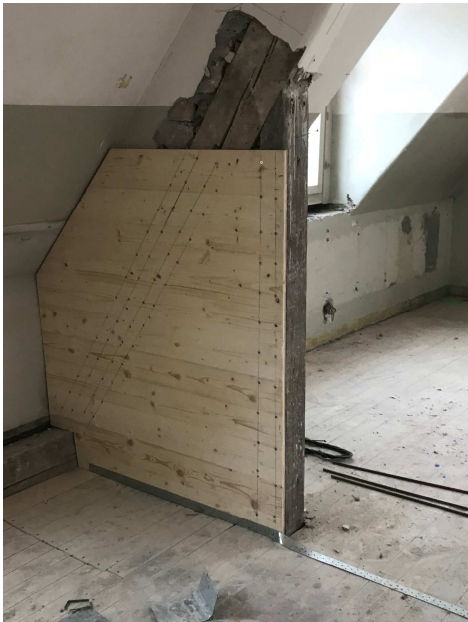
Krafteinleitung mit Zugband verstärkt im 2.OG, zentriert auf Aussenwand

- Fallen aus der Ebene → **steifere Decke, Aussenwände halten**
- Versagen Biegung, Horizontalkraft → **zentrierte Normalkraft und direkte Lasteinleitung**
- Holzdecke Versagen unter Biegung/Anschluss → **steifere Decken**

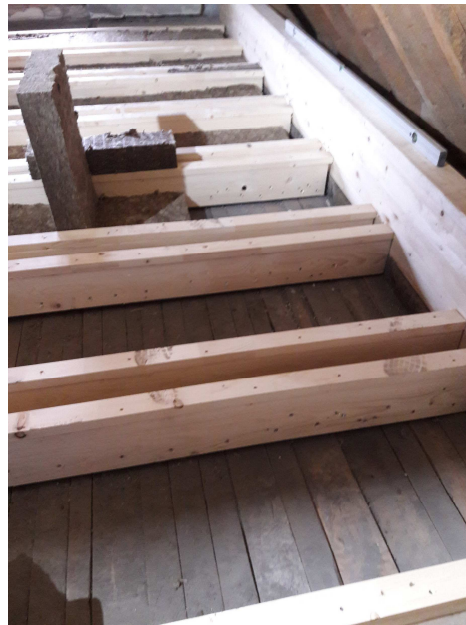
Verstärkung der Balkenlage, Zentrieren der Auflagerkräfte DG

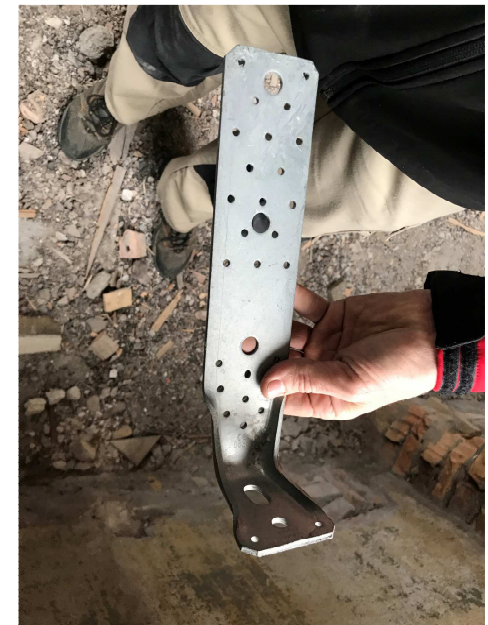
Verbindungsmittel EG-2.OG Halten der Wand und Aussteifen der Decke

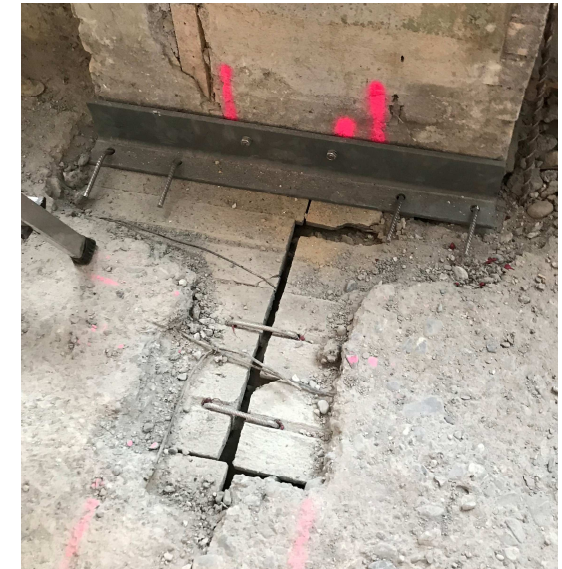
Verbindung Niveau Decke über UG:
Halten der Wand senkrecht aus der Ebene, Verbindung mit Unterzügen

Niveau EG: kraftschlüssig Innenwand

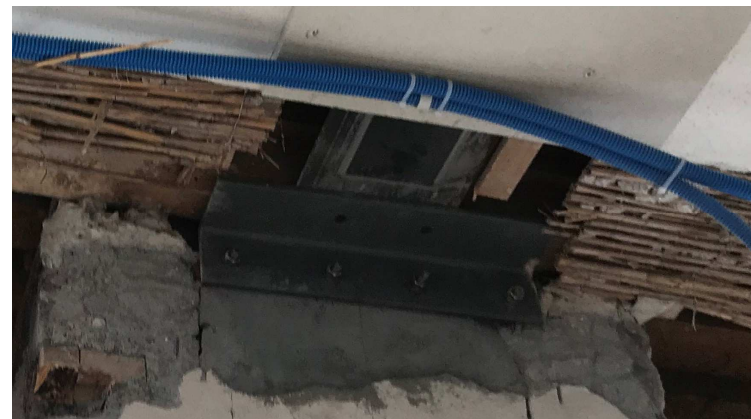
Decke über EG - 2.OG:
Pfeiler fixieren, halten der verstärkten Träger
